今月は **順送チームのK・K** を紹介します!!

今月は順送チームの排出に関する改善の紹介です。

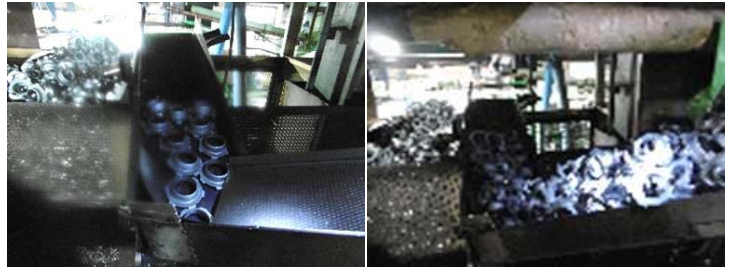
P417 ホイルなどに使用する「スプリング受け(小)」ですが、トランスファ加工の後ベルトコンベアでホッパーに一旦ストックします。

このとき、ベルトの上で製品が滑り詰まってしまって、ベルトコンベアから製品が溢れ出すというトラブルが頻発していました。

このトラブルを回避するため、製品がベルトの上で滑らないようにコンベアのベルトにマグネットテープを貼り付ければよいのではないかと考えました。

マグネットテープの厚さや先端の形状を工夫してコンベアに貼り付けることによって製品が滑らなくなり、コンベアが詰まって製品があふれるトラブルを減らすことができました。

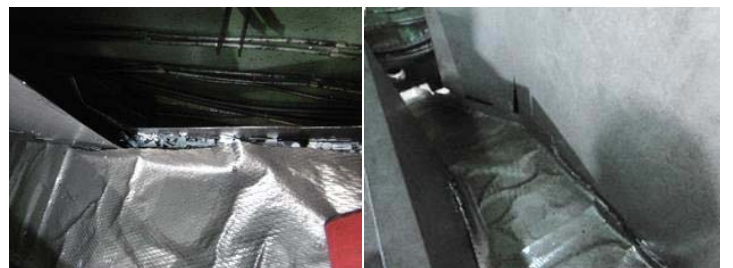
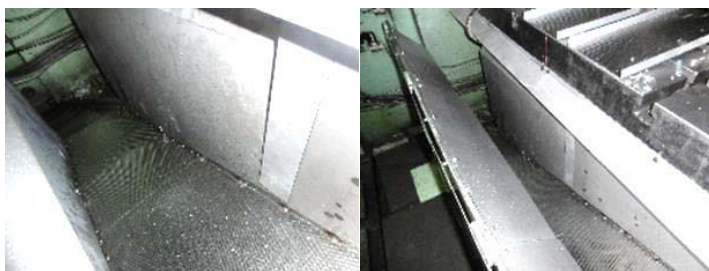
順送では加工時に出るスクラップをシューターを利用してスクラップコンベアに流しています。

250tのシューターに貼り付けているエンボスプレートが老朽化で隙間ができたりデコボコになった部分があったりしており、スクラップ詰まりがよく発生していました。

老朽化しているエンボスプレートを貼り替え、シューター側面の傷んだ部分を交換、さらにプレス機とシューターの間隙間にスクラップが入り込まないようなカバーも取り付けました。

これらの補修でスクラップが詰まることがなくなり、生産がスムーズにできるようになりました。
